Информация о происшествиях с грузоподъемными кранами в 2023 году

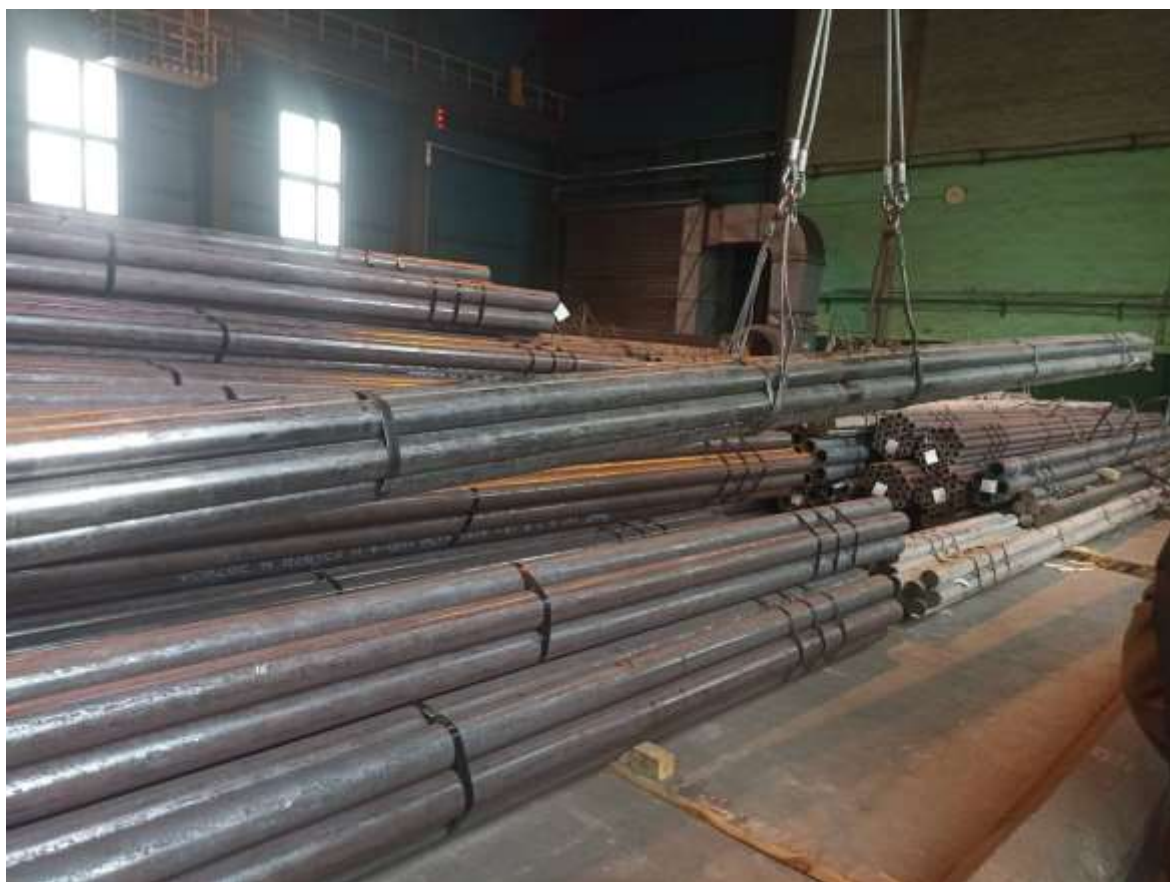
03.05.2023 при подъеме пакета круглой стальной заготовки с использованием мостового крана произошло непроизвольное смещение груза, что привело к зажатию ноги штабелеровщика между складываемыми пакетами заготовок и поднимаемым грузом.

Причиной происшествия явилось нарушение технологических инструкций на производство погрузочно-разгрузочных работ.

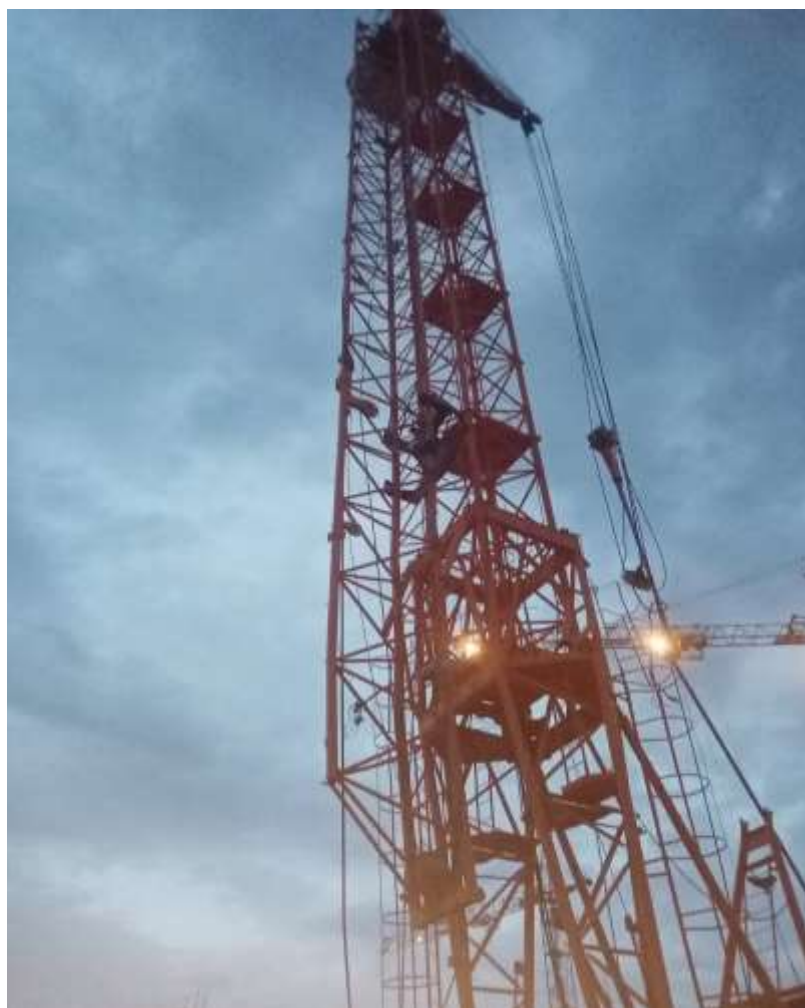
25.05.2023 при перемещении конуса (бадьи) с бетоном для заливки колонн фундамента здания произошел разрыв каната оттяжки стрелы башенного крана с последующим ее падением (г.Гродно).

Технической причиной падения стрелы стала неправильная запасовка каната стрелового расчала и грузового каната, что привело к перехлесту канатов. В результате длительного трения канатов произошло перетираание и разрыв каната стрелового расчала.

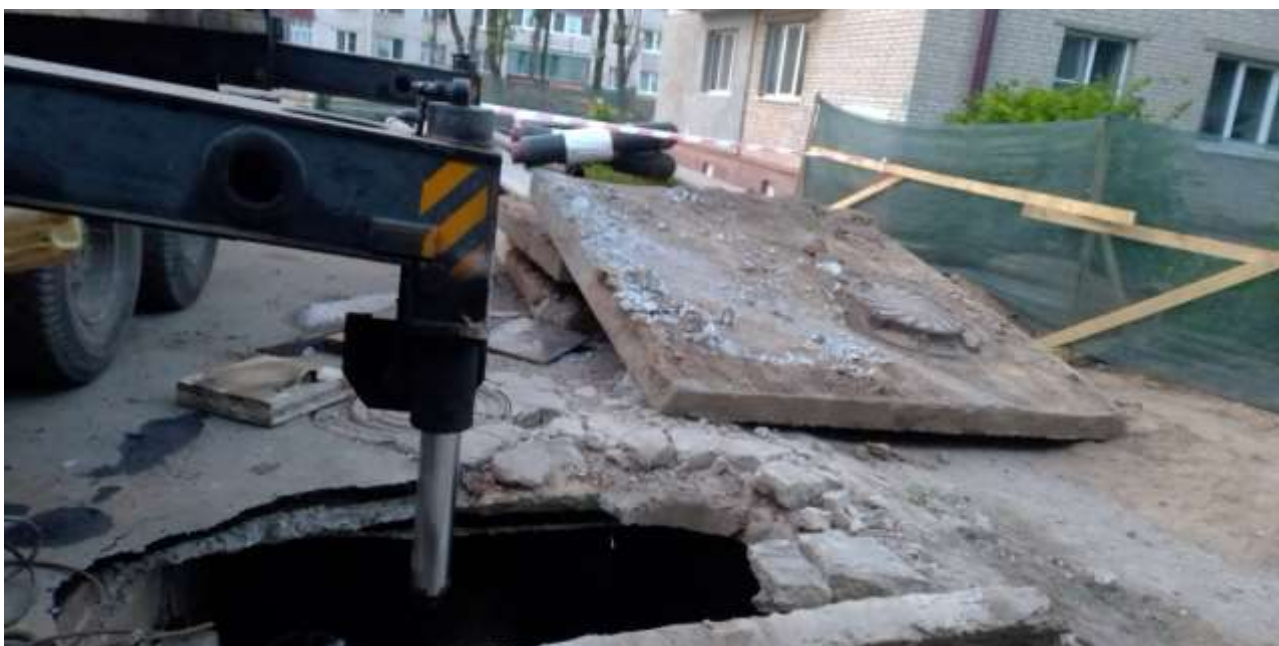
25.05.2023 при производстве работ по замене участка теплотрассы произошло частичное опрокидывание автомобильного крана КС 55727-7 (г.п.Барань, Оршанский р-н).

Причиной потери устойчивости (опрокидывания) грузоподъемного крана с последующим повреждением расчетных металлоконструкций стрелы стал провал дорожного покрытия и разрушение железобетонного перекрытия тепловой камеры под передней левой выносной опорой грузоподъемного крана. Имело место нарушение требований промышленной безопасности при установке крана.

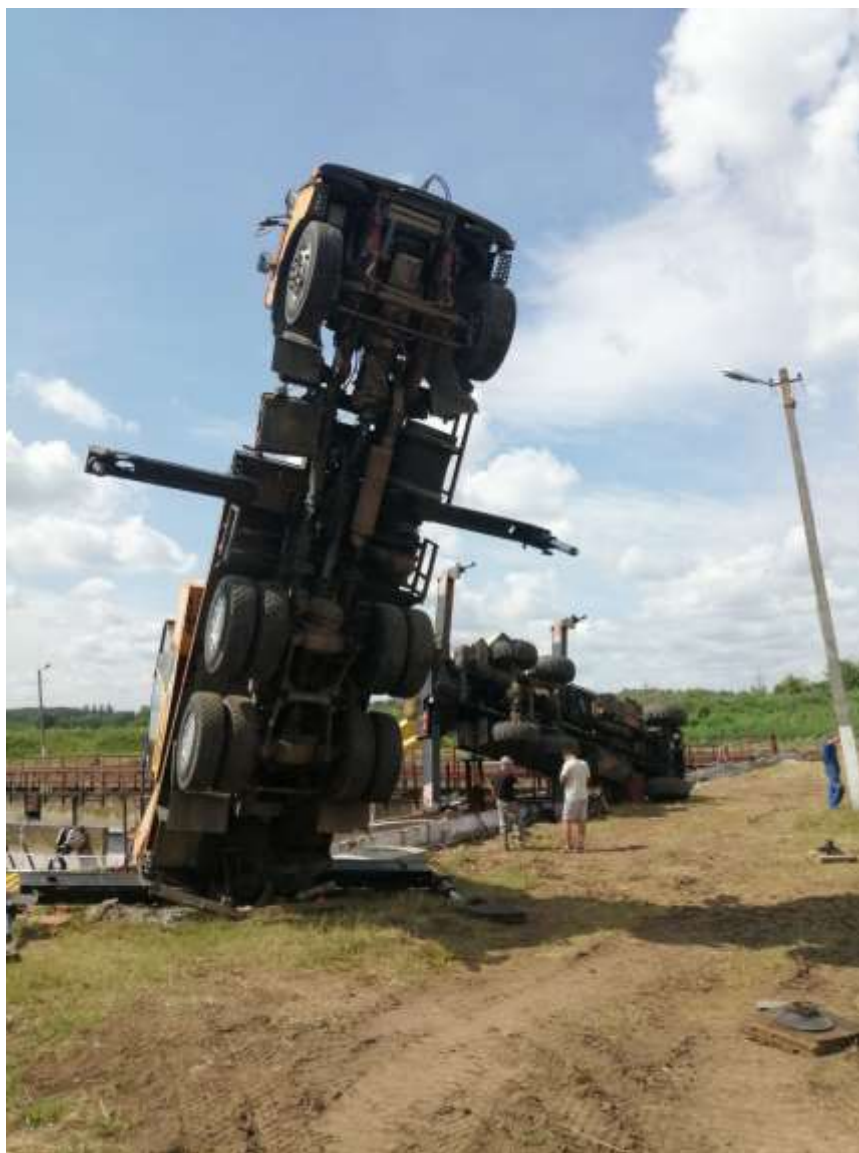
02.07.2023 при производстве работ по опусканию строительного телескопического погрузчика «Manitou» двумя автомобильными кранами одновременно в секцию аэротенка (резервуара глубиной 5 метров для протекания стоковой воды, в котором происходит ее очистка) очистных сооружений произошло опрокидывание кранов (г.Орша).

Причинами инцидента стали производство работ с нарушением требований промышленной безопасности, а также несогласованность действий машинистов кранов.

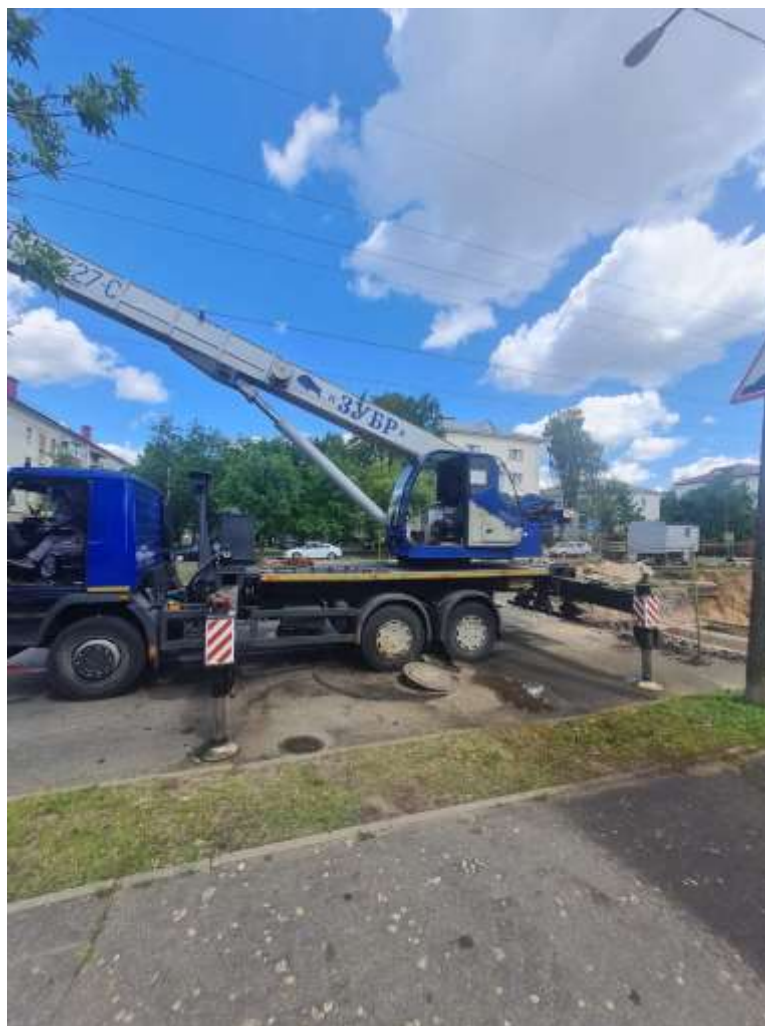
28.07.2023 при выполнении работ по устройству изоляции над тепловой сетью произошло касание линии электропередач стрелой автомобильного крана (г.Минск). Пострадавших нет. Отключение электроснабжения не произошло.

Причинами происшествия явились нарушение должностными лицами владельца крана требований промышленной безопасности – производство работ автокраном на расстоянии ближе 30 м от проводов ЛЭП напряжением 110 кВ без наряда-допуска, а также игнорирование машинистом крана предупреждающей сигнализации прибора безопасности.

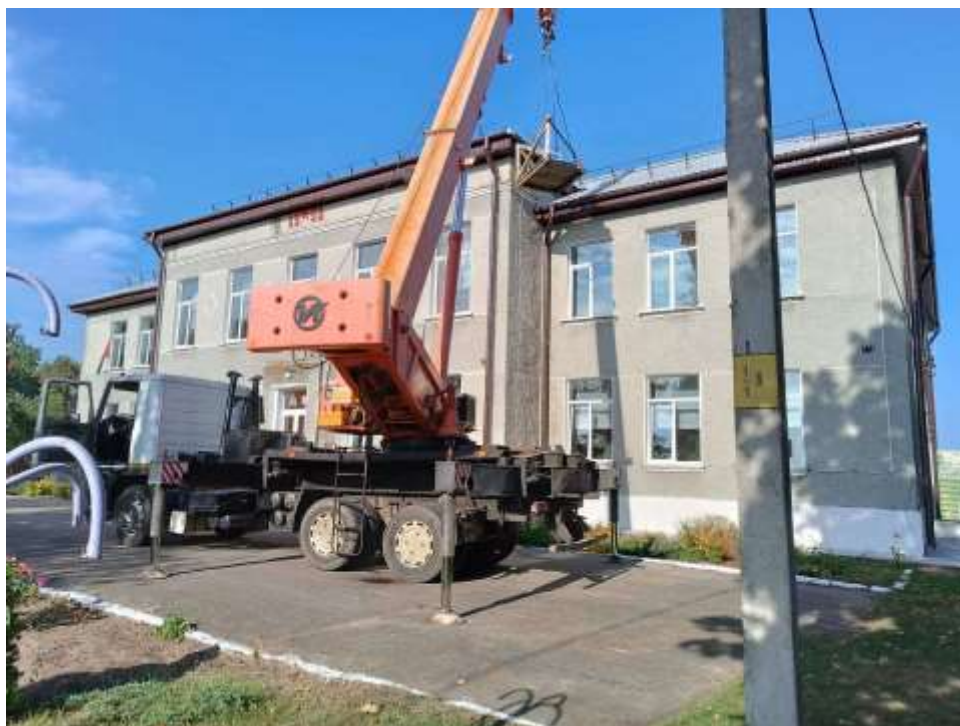
18.09.2023 произошло падение двух рабочих с самодельной платформы, навешенной на крюк автомобильного крана КС-5576Б и поднятой на высоту около 6 м для выполнения монтажа водосточной системы кровли здания (Минская обл., Любанский р-н).

В результате падения один работник скончался, второй госпитализирован с травмами различной степени тяжести.

Причиной происшествия явилось нарушение порядка производства работ грузоподъемным краном в части подъема людей и грузов на платформе, не предусмотренной эксплуатационной документацией.

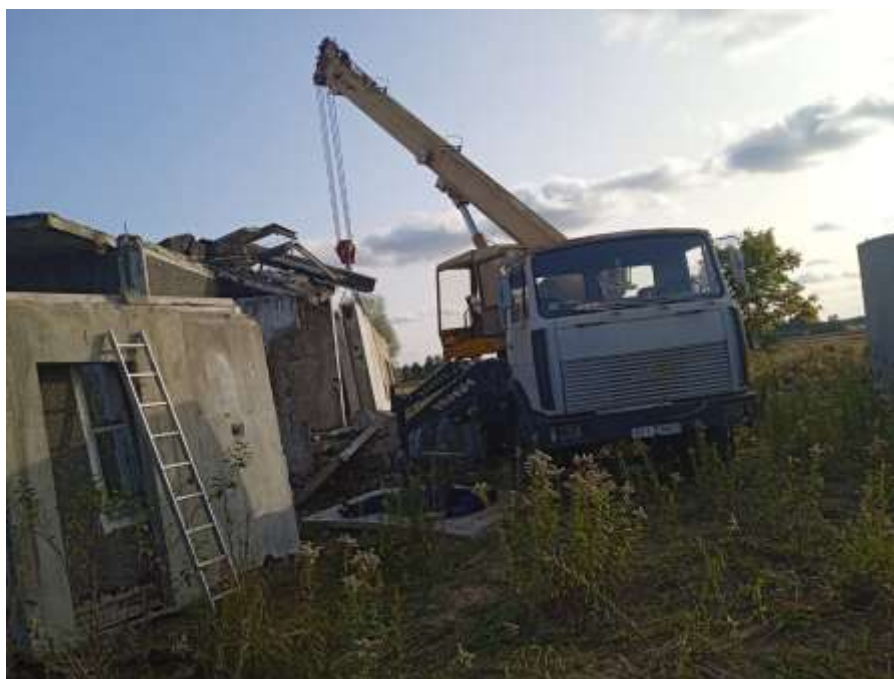
02.10.2023 при выполнении работ с применением автомобильного крана по сносу блокированного жилого дома произошел несчастный случай со смертельным исходом. При демонтаже бетонной плиты перекрытия второго этажа была нарушена устойчивость соседней стеновой плиты, стоявшей вертикально. Потерпевший, пытаясь избежать падения на него плиты, не удержался и упал на землю с высоты примерно 3 метра.

Причиной происшествия явилось нарушение порядка выполнения работ по безопасной разборке здания.

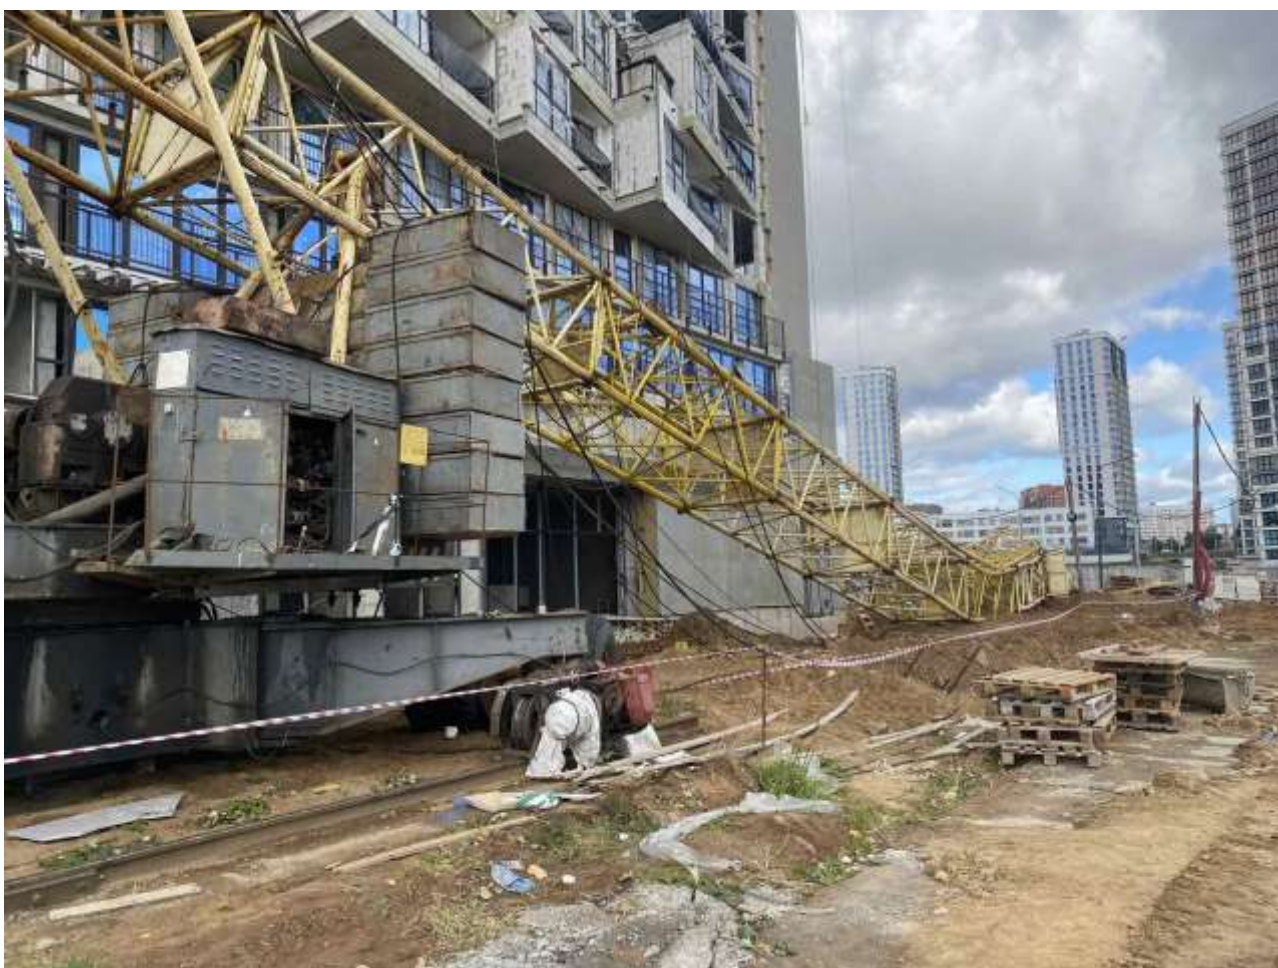
06.10.2023 в результате сильного порыва ветра произошло падение башни и стрелы крана (г.Минск). Производство строительномонтажных работ грузоподъемным краном не осуществлялось, велась его подготовка к демонтажу. Пострадавших нет.

Происшествие произошло по причинам нарушений требований инструкции изготовителя по монтажу грузоподъемного крана, отсутствия контроля должностными лицами владельца за выполнением работниками порученной им работы по подготовке башенного крана к демонтажу.
